**Evaluation of the wastewater treatment plant of the Jipijapa canton,
Manabí.**

**Evaluación de la planta de tratamiento de aguas residuales del cantón
Jipijapa, Manabí.**

Morán González, Miguel Ramón
INSTITUTO DE POSTGRADO DE LA UNIVERSIDAD ESTATAL DEL SUR DE
MANABÍ
Maestrante del programa de maestría en gestión ambiental
Jipijapa - Ecuador

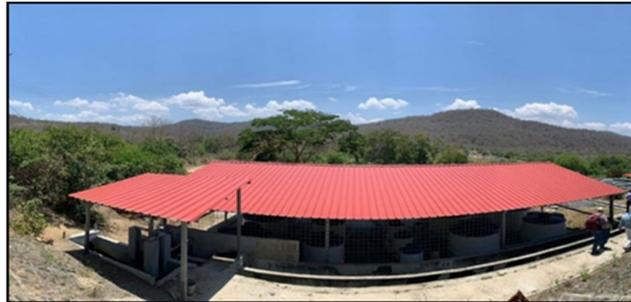
Gráfico 1 Entrada de afluente a PTAR

El funcionamiento de la PTAR es dado inicialmente por el ingreso del agua servida con un colector de 600mm de diámetro. Jipijapa no cuenta con estaciones de bombeo y el flujo de aguas servida lleva por gravedad.

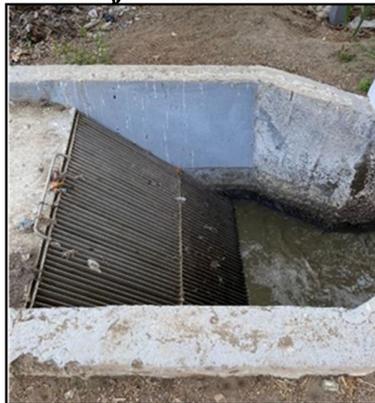
**Gráfico 2
Rejilla de desbaste**

El colector descarga en un canal, con una longitud de 18 m, en el cual se encuentra una rejilla de desbaste para atrapar sólidos. Al momento de realizar la inspección, se pudo comprobar que existe un bypass de compuerta, que se encuentra abierto y el excedente de agua que no puede procesar la planta, es enviado directamente al río Jipijapa.

- Las rejillas de desbaste existentes, tanto finas como gruesas, deben ser complementadas con un desarenador, el cual tiene como objetivo evitar la abrasión y desgaste de equipos, la deposición de arena en canales y la acumulación de arena en los digestores anaerobios dado este elemento en un estado de moderado.

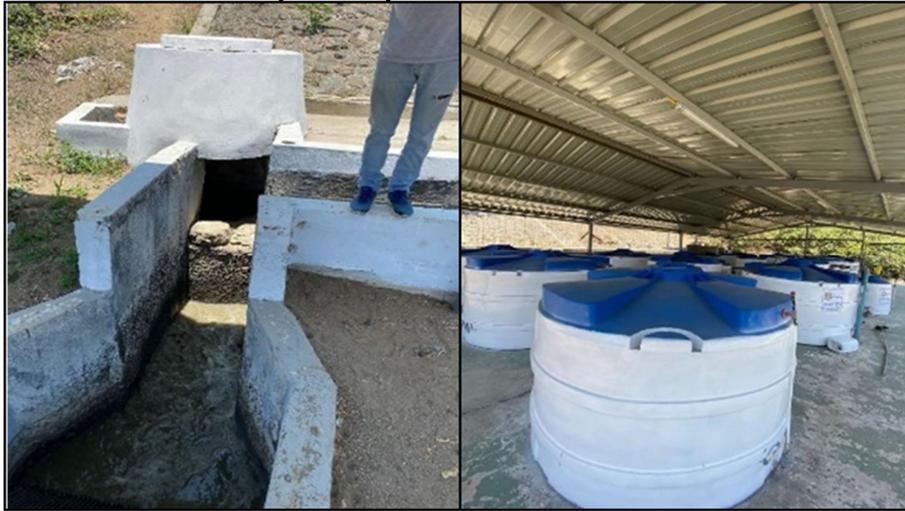
Gráfico 3
Punto de inyección y almacenamiento de bacterias

Antes de que el agua ingrese a los reactores se inyecta con bacterias por medio de un sistema de goteo de 300 litros en 5 horas. El suministro de baterías es almacenado en un galpón de 12.00 x 18.00 m.

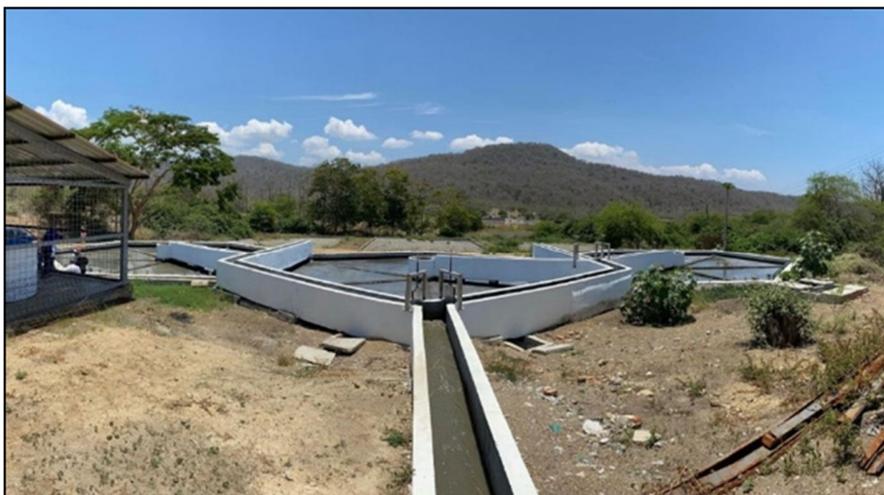
Gráfico 4
Reactores Anaerobios de Flujo Ascendente (Existente)

El agua residual alimenta a los reactores por medio de canaletas en la parte superior de los mismos que distribuyen el caudal a tres torres, teniendo cada uno de ellos 20 tuberías de 90 mm de diámetro que desembocan en el fondo de los reactores, pasando el agua residual a través del manto de lodo anaerobio en forma ascendente hasta alcanzar la salida superficialmente hacía las lagunas facultativas.

- El hormigón, así como la armadura, presenta un deterioro ineficiente, a tal grado que existen fisuras, desprendimiento del hormigón, exposición de la armadura a agentes ambientales que han oxidado el hierro. Se debe recordar que las aguas residuales llevan sustancias agresivas que afectan a la vida del hormigón.

- De acuerdo a documentación bibliográfica, se recomienda que la altura de los reactores anaerobios de flujos ascendentes (RAFA) sea de máximo 6 m, pero en los reactores existentes la altura es de 7 m, incumpliendo las recomendaciones de diseño dado en estado moderado.

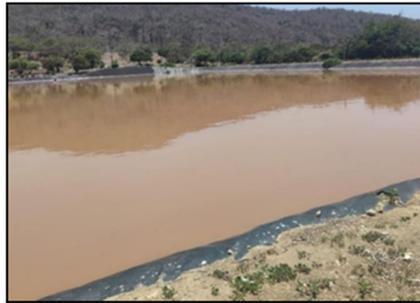
Gráfico 5
Laguna de estabilización

El agua que proviene de los reactores anaerobios, ingresa a la Laguna No. 1 (Facultativa), de 148 m de largo y 106 m de ancho, con una profundidad de 3.53 m.

- Se pudo determinar que en la laguna facultativa existe un asolvamiento de lodos de 1.10 m de altura y en la laguna de maduración de 1.48 m, lo que ocasiona que en estas estructuras se incremente la cantidad de solidos suspendidos, así como los coliformes fecales presentes en el efluente.

- Este incumplimiento de altura afecta el funcionamiento de las lagunas existentes, produciendo una baja remoción de contaminantes y finalmente causando que el efluente contenga una concentración de DBO5, mayor a los límites establecidos para descargas a un cuerpo de agua dulce de acuerdo al TULSMA.

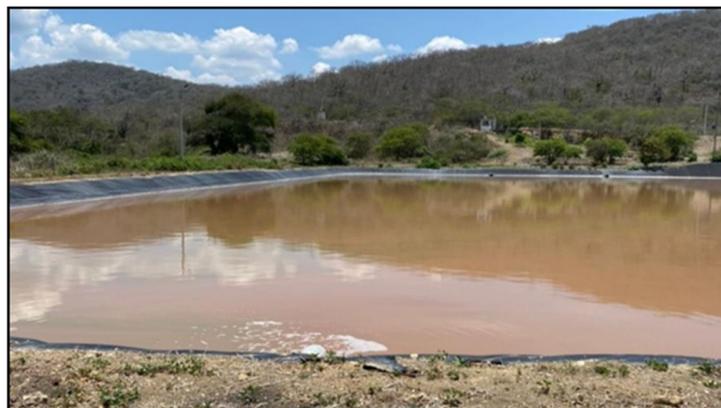
Gráfico 6
Laguna de Maduración (Laguna No. 2)

Para continuar con el proceso, las aguas servidas provenientes de la laguna de estabilización, se deposita en la laguna de maduración. Las dimensiones de la laguna son, 120 m de largo, 82 m de ancho y 3.53 m de profundidad.

Cada una cuenta con 3 entradas de 200 mm de diámetro. De igual manera, existen 3 salidas. El efluente tratado, descarga en el río Jipijapa
