### Influencia de la corrosión en varillas de acero de refuerzo, y sus efectos en la resistencia estructural de edificaciones.

Citación/como citar este artículo: Chiriboga, C., Maldonado, J. y Chiriboga, B. (2022). Influencia de la corrosión en varillas de acero de refuerzo, y sus efectos en la resistencia estructural de edificaciones. MQRInvestigar, 6(4), 396-419.  
<https://doi.org/10.56048/MQR20225.6.4.2022.396-419>

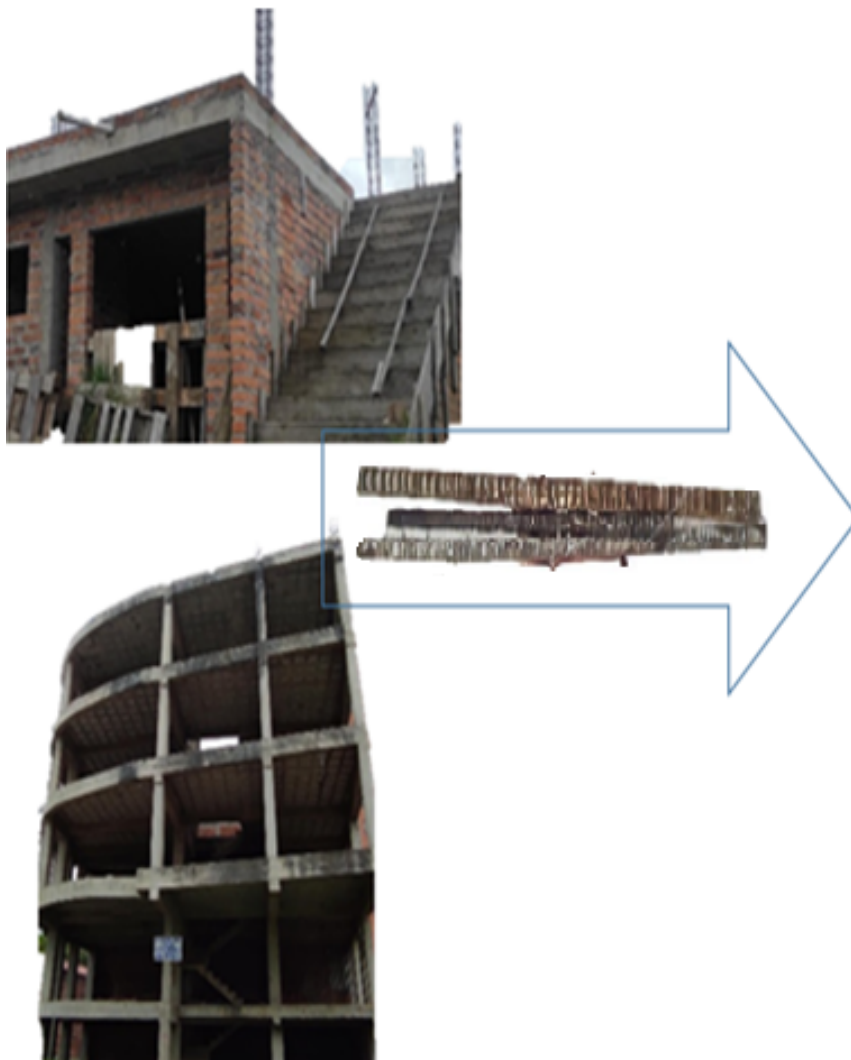
La presente investigación se define como exploratoria descriptiva, debido a que intenta explicar el fenómeno de la corrosión, y su variación en el tiempo; es así como, se partió de la recolección de muestras de varillas sin tratamiento que se encontraban expuestas a la intemperie de infraestructuras suspendidas en periodos de 2 a 5 años, con la ayuda de guantes y sierras metálicas. En consecuencia, se tomaron seis muestras de longitudes comprendidas entre los 30 a 45 cm, y una variación de diámetro de 8 a 12mm. Ver Figura 1.

Figura 1. Infraestructuras seleccionadas y muestras colectadas.

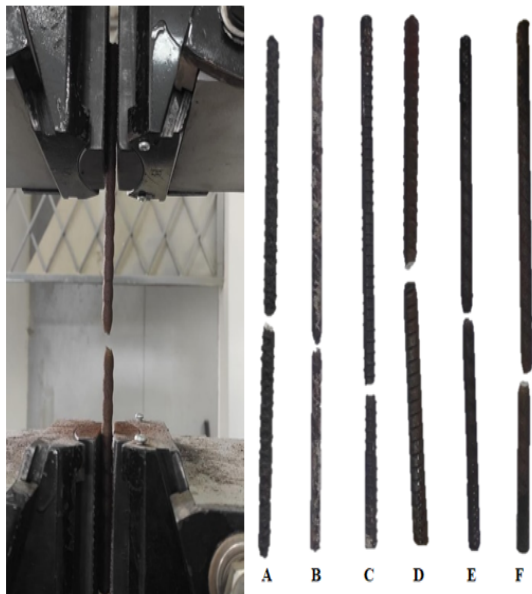
En tal virtud, es posible establecer el límite de fluencia actual de las varillas, entendido como el fin de la zona elástica de dicho material para dar paso a la zona plástica; entonces, el ensayo de tracción se da por terminado cuando el material llega a su rotura. Ver Figura 2.

Figura 2. Ruptura de varillas en el ensayo de tracción.

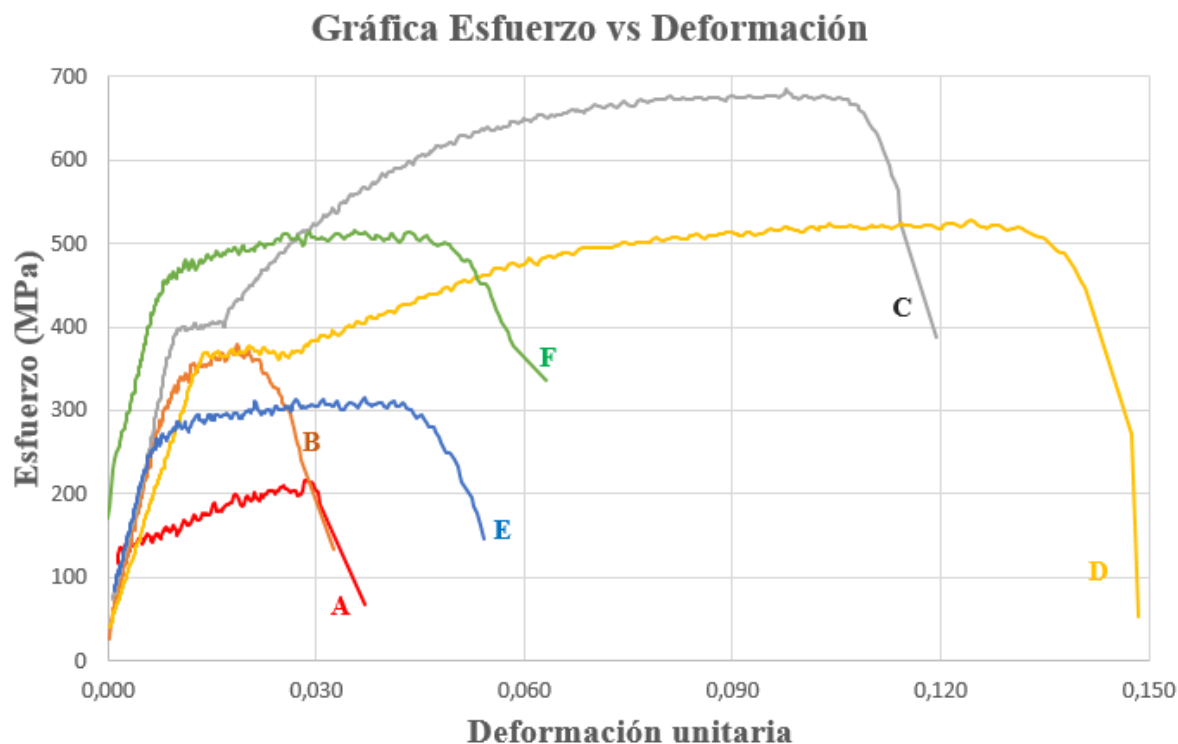
Por otra parte, en la Figura 3, es posible distinguir la relación del resultado del esfuerzo vs la deformación unitaria obtenidos en el ensayo de tracción de las varillas con presencia de corrosión; donde se aprecia que el rango de la zona plástica para todas las muestras se encuentra en los valores de 0 a 0.015 de la deformación unitaria; en este hilo, se identificó que las muestras A, B, E y F presentan una deformación unitaria por debajo del 6% antes de llegar a rotura. Asimismo, para las muestras C y D existe una deformación unitaria dentro del rango 11% al 15% antes de su rotura.

Figura 3. Grafica Esfuerzo vs. Deformación de varillas con presencia de corrosión

En este sentido, es necesario referirse al valor límite de fluencia del acero grado 60, el cual fue referido en la introducción y es de 4200 kg/cm<sup>2</sup>, este valor manifiesta el esfuerzo que puede tolerar el acero sin que se deforme permanente y este pueda regresar a su estado natural (Torres & Novegil, 2019). En consecuencia, se puede manifestar que el 83,33% de las muestras presenta incumplimiento del parámetro descrito debido a la corrosión, estas son las varillas A, B, C, D y E. es así que, se puede destacar que dichas probetas representan un riesgo para la construcción, debido a que se encuentran fuertemente vinculadas con el peligro de colapso estructural (Guanoluisa & Tenempaguay, 2021; Torres et al., 2010; Torres-Acosta & Martínez-Madrid, 2006).

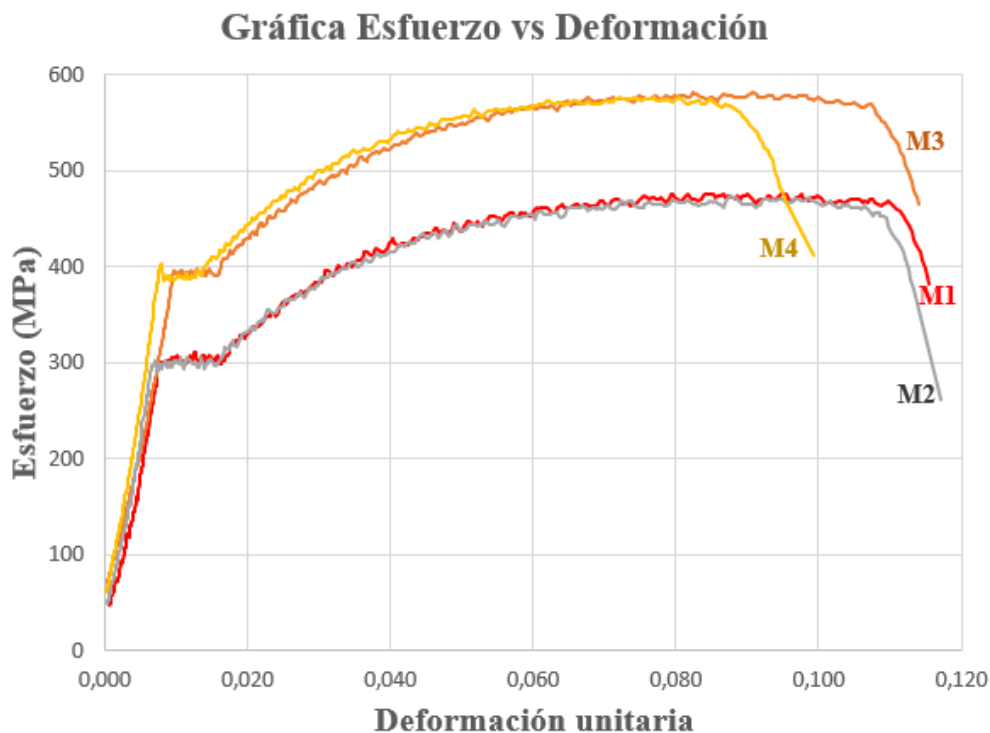
Por otra parte, en la Figura 4 que representa la gráfica del esfuerzo vs deformación de las varillas en estado normal, se observa que las zonas plásticas para todas las muestras presentan valores por debajo de 0,01 de la deformación unitaria, y valores entre el 0,08 y 0,115 antes de llegar a su rotura.

Figura 4. Grafica Esfuerzo vs. Deformación de varillas sin presencia de corrosión

En consecuencia, se puede expresar que la influencia del factor tiempo no pudo ser identificada en el presente estudio, pese a que los tiempos de exposición a la intemperie de estas varillas difiere. Por lo tanto, no se pudo constatar el postulado de que mayores tiempos de exposición a los impactos atmosféricos, actúa generando mayor corrosión, en el acero (Preciado & Lozada, 2008). Es así como, se presume que existen otras variables que pueden estar incidiendo en la corrosión además del tiempo, como: la humedad, la presión y la presencia de contaminantes atmosféricos, que pueden explicar que la corrosión del acero, no se encuentra definida únicamente por el tiempo (Chica et al., 2019; Schmiedl & Audelo, 2017).
