**Characterization of damage to adobe masonry affected by landslides-  
Nabón-Ecuador case**

**Caracterización del daño en mamposterías de adobe afectadas por  
deslizamientos. Caso Nabón-Ecuador**

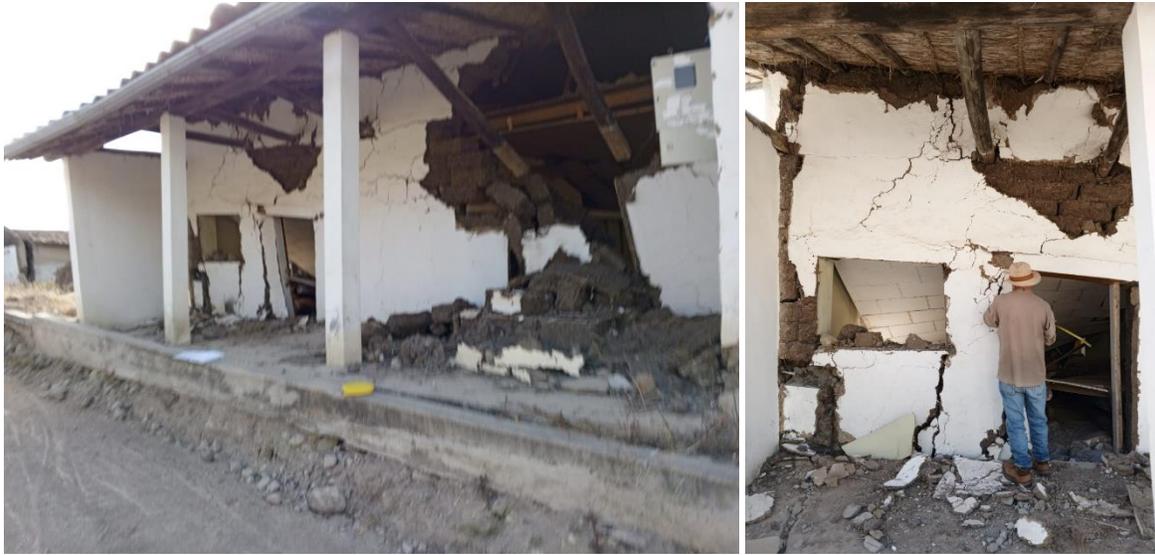
**Figura 1**  
Mampostería de adobe afectada por movimientos de masa en el barrio Rosas, cantón Nabón

El muro está compuesto por bloques de adobe, juntas horizontales y verticales de mortero, y vigas de confinamiento. La geometría de la mampostería y sus materiales corresponden a las dimensiones tomadas de una de las viviendas más afectadas en el barrio Rosas del cantón Nabón (Figura 1). La pared tiene una longitud de 4.925 m, una altura de 2.335 m y un espesor de 0.3 m, y está formada por 14 hiladas de bloques de adobe y mortero (Figura 2). Las hiladas

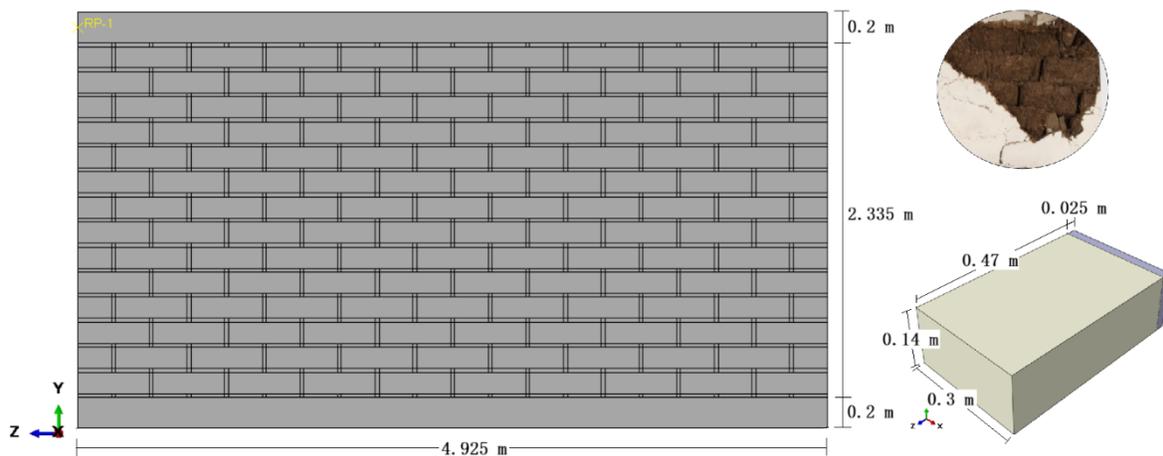
**Figura 2**  
Geometría del modelo computacional en Abaqus

superior e inferior están fijadas en vigas de madera con una sección de 0.20 m x 0.20 m. Los ladrillos miden 0.470 m de longitud, 0.140 m de altura y 0.300 m de espesor. El mortero tiene un espesor de 0.025 m y está compuesto de tierra arcillososa, paja y agua, al igual que el adobe.

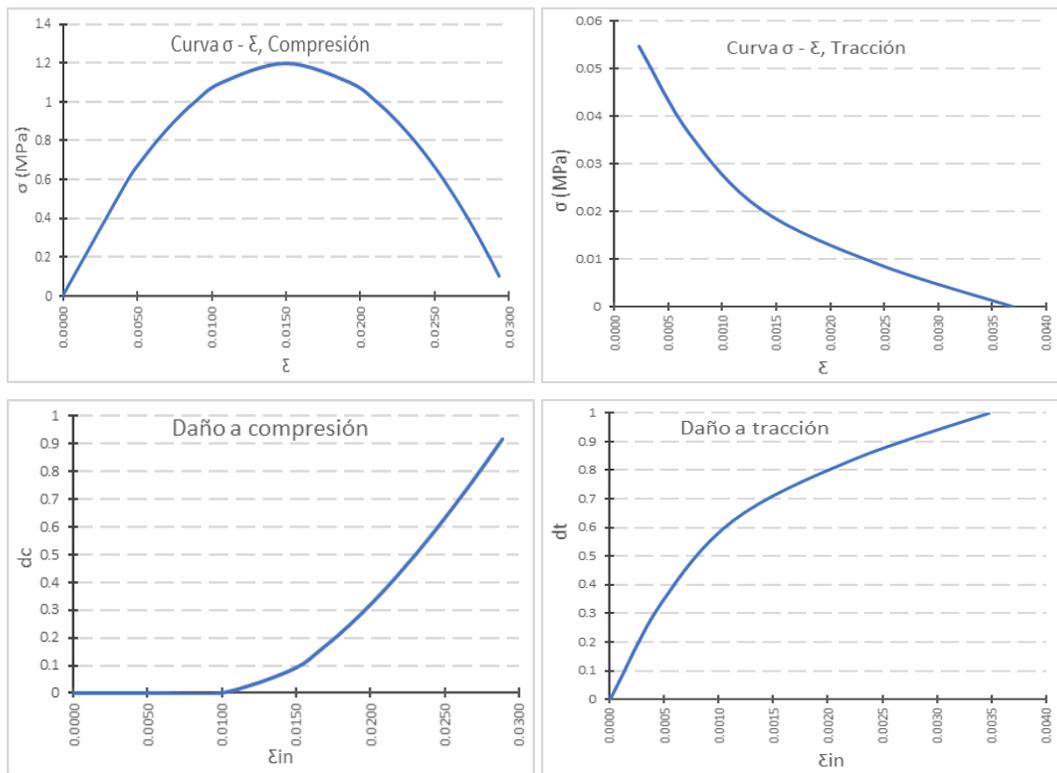
**Figura 3**  
Caracterización mecánica del adobe

En las Figuras 3 y 4 se presenta el comportamiento mecánico de los materiales. Según el estudio de Quiroz et al. (2019), el esfuerzo máximo a compresión de un bloque de adobe es de 1.2 MPa y el del mortero es de 1.9 MPa. Asimismo, se determinó que el módulo de elasticidad para ambos materiales es de 236.2 MPa, mientras que el esfuerzo máximo a tracción es de 0.053 MPa para el adobe y de 0.068 MPa para el mortero.

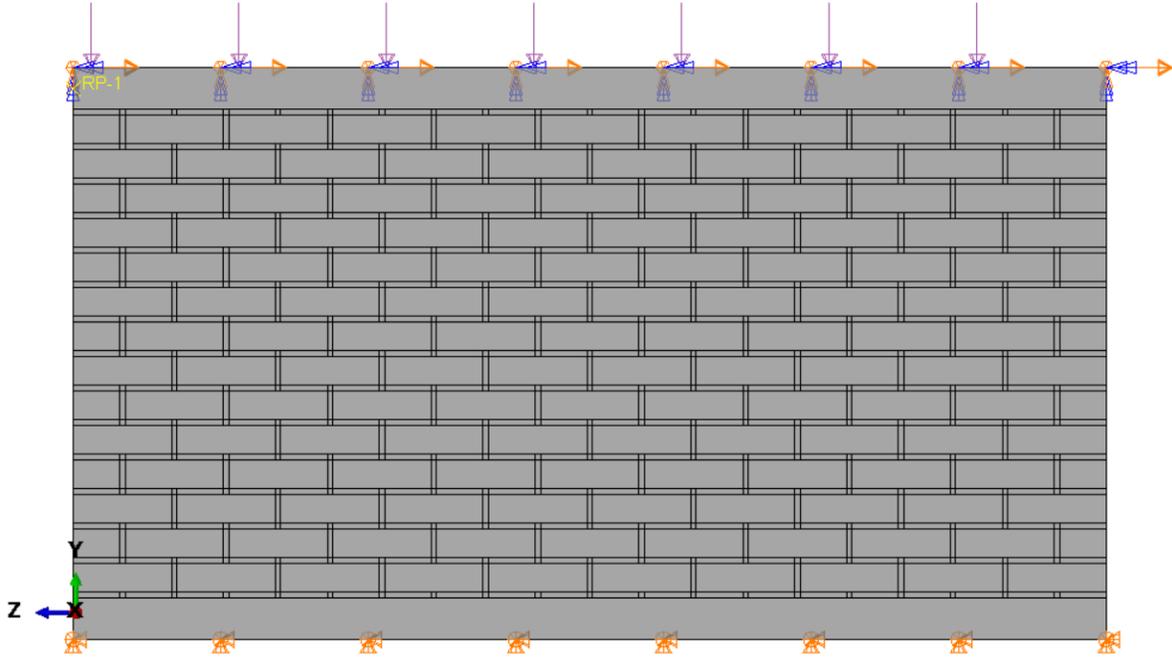
**Figura 5**  
Condiciones de contorno y carga aplicada en el modelo computacional de Abaqus

Para simular la mecánica de daño en mamposterías de adobe afectadas por deslizamientos, se incluyeron las condiciones de contorno y las cargas observadas en la Figura 5. La condición inicial consistió en la restricción del movimiento en la viga base de madera, simulando la superficie de apoyo de la mampostería. Posteriormente, se aplicó una carga de precompresión (CG) en la superficie superior de la viga de madera, representando la carga gravitacional que soporta el muro, con un valor de 0.5 MPa. Finalmente, se aplicó un desplazamiento lateral (LD) en la dirección Z, con un valor de 120 mm, en la misma superficie.

El tiempo de ejecución de la carga CG y del desplazamiento LD se estableció en 1 segundo para cada uno, con iteraciones cada 0.1 segundos. La malla se conformó por elementos tridimensionales C3D8R, llamados así por tener 8 nodos de integración, con un tamaño de 10 mm en los elementos que requerían análisis de daño, como los bloques de adobe y el mortero, y un tamaño de 50 mm en las vigas de madera. Estos parámetros se determinaron en función de las limitaciones impuestas por el alto costo computacional.

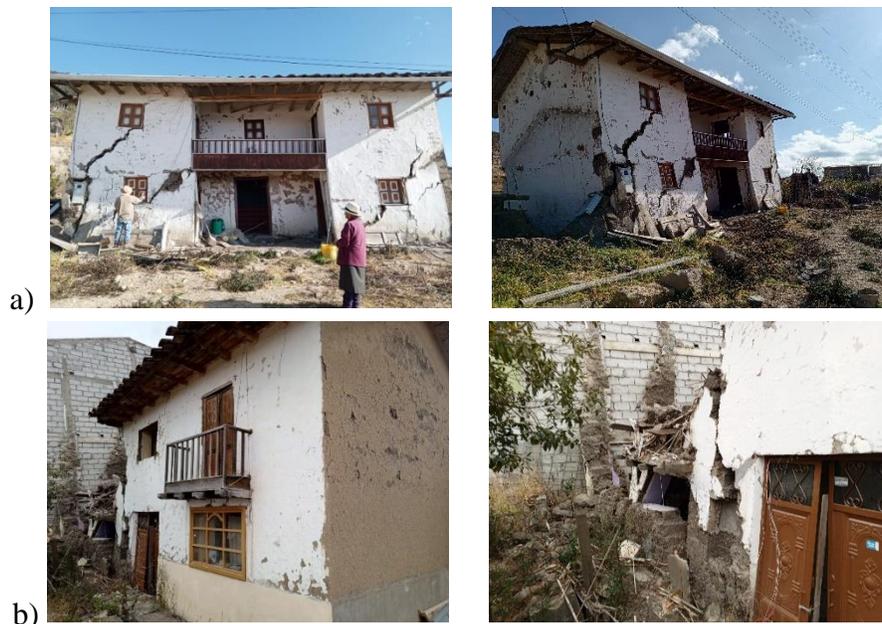
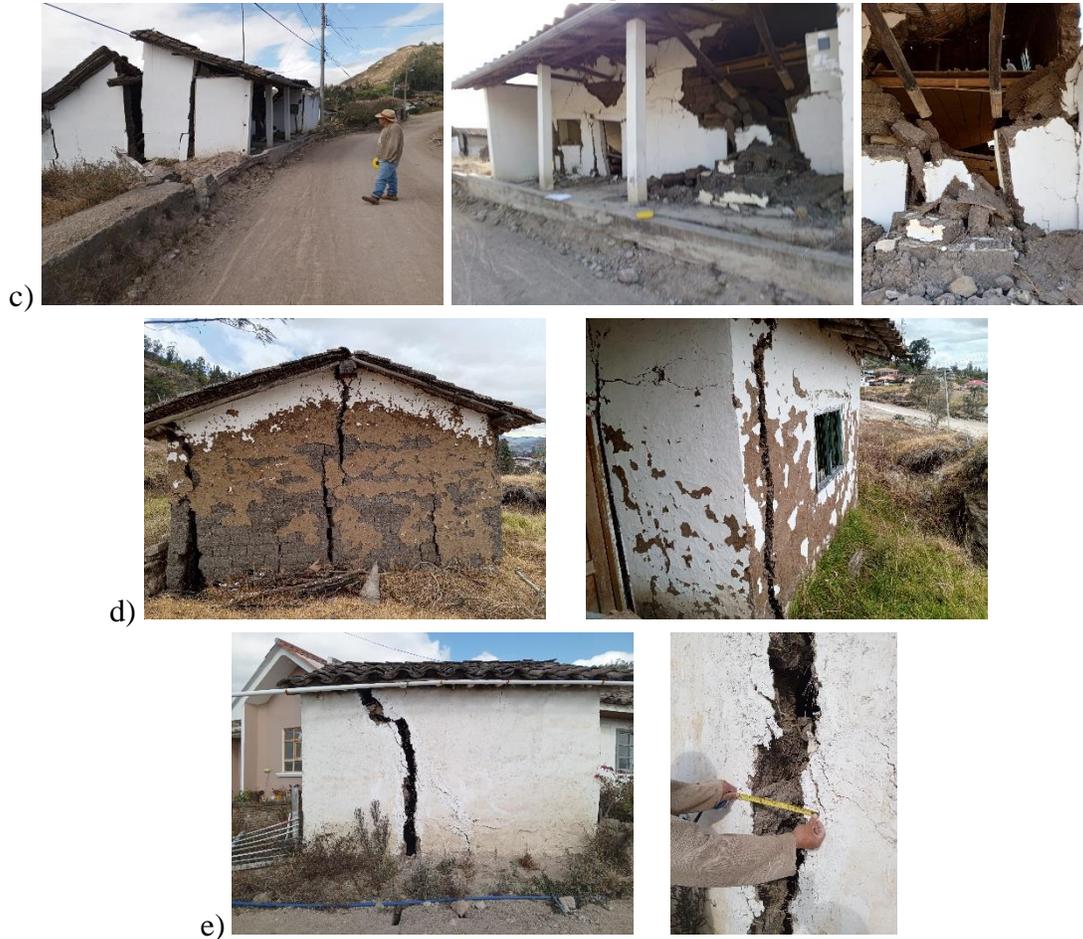
**Figura 6**  
Viviendas afectadas por movimientos de masa en el barrio Rosas, cantón Nabón

En la Figura 6 se presenta el registro fotográfico de las viviendas seleccionadas para el análisis. Las viviendas de adobe en el barrio Rosas de Nabón tienen entre uno y dos pisos, y cuentan con dinteles de madera en puertas y ventanas. El sistema de techo es a dos aguas, y la cubierta está compuesta por vigas y listones de madera que se apoyan sobre los muros de adobe. El techo está cubierto con tejas de barro recocido.

La Figura 6a muestra la afectación de una vivienda de dos pisos, donde un hundimiento del terreno ha provocado el asentamiento de la estructura en su parte posterior y, como consecuencia, el agrietamiento de las mamposterías frontales. Las fisuras, de ancho considerable, comienzan en la esquina superior izquierda de la pared y se propagan hacia la esquina superior derecha.

La vivienda de la Figura 6b presenta un desprendimiento de la mampostería de adobe en su parte inferior izquierda. En el caso de la vivienda documentada en la Figura 6c, el daño es aún más evidente; los movimientos de masa han provocado la división de la estructura en dos partes, múltiples fisuras, y el desprendimiento de gran parte de las mamposterías.

En las viviendas de las Figuras 6d y 6e se observan fisuras verticales de gran espesor. En el caso de la vivienda de la Figura 6e, se midió un ancho de grieta de aproximadamente 25 cm.

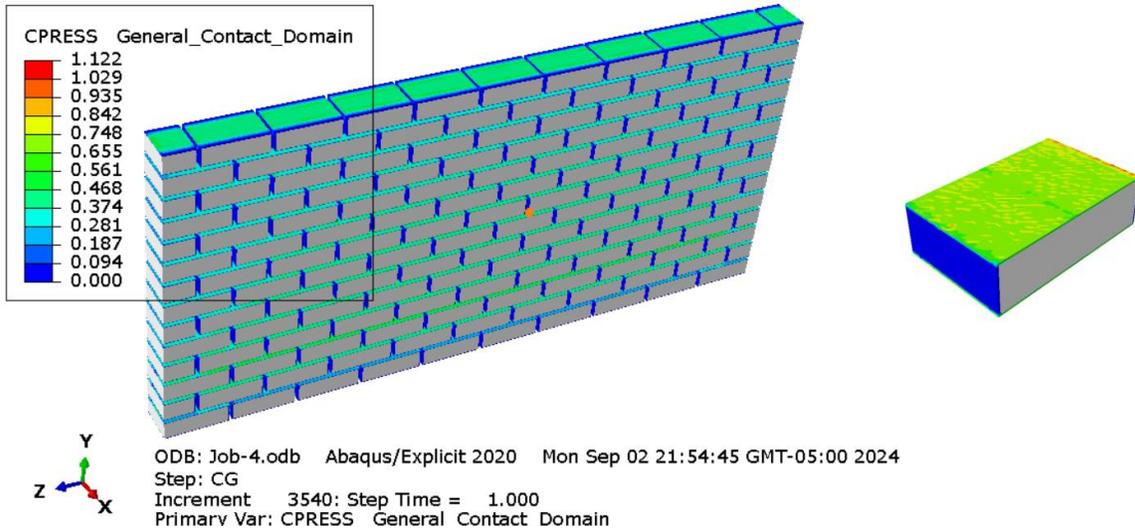
**Figura 7**  
Presiones de contacto entre los elementos del micromodelo

En la Figura 7, se muestran los resultados relacionados con la interacción entre el adobe y el mortero. Dado que el modelo computacional se idealizó con los elementos de la mampostería por separado (micromodelo), era necesario que las superficies de ambos elementos entraran en contacto, generándose presiones al aplicar las cargas. Se observó que los esfuerzos de contacto al aplicar el desplazamiento lateral se concentraron en la superficie del adobe, alcanzando valores entre 0.6 MPa y 0.7 MPa, con valores máximos de hasta 1.12 MPa en las esquinas o bordes.

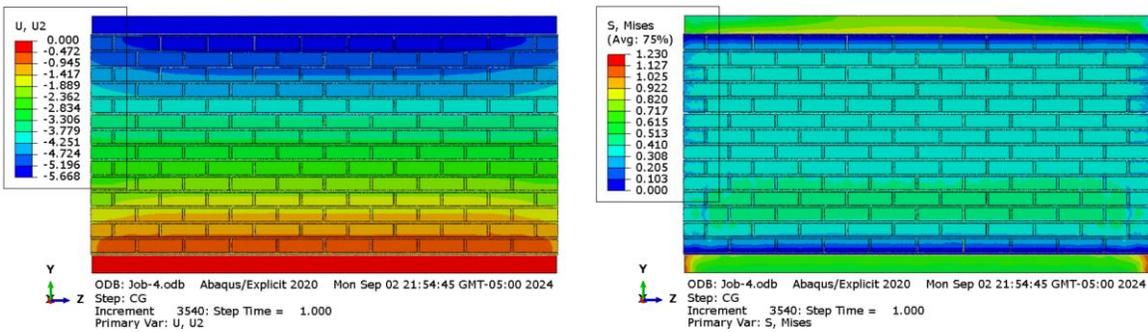
**Figura 8**  
Respuesta estructural del modelo al aplicar la carga gravitacional

Una vez verificada la interacción entre los elementos, se analiza la respuesta estructural del modelo al aplicar la carga gravitacional. En la Figura 8, se presentan los desplazamientos en la dirección de la aplicación de la carga (Eje y) y los esfuerzos de falla según el criterio de Von Mises. El desplazamiento máximo que sufrió la mampostería de adobe se encontró en la parte superior de la pared, con un valor de 5.66 mm, mientras que el esfuerzo de falla en la parte central del muro rondó los 0.4 MPa. En la parte inferior, el esfuerzo fue mayor, alcanzando los 0.7 MPa.

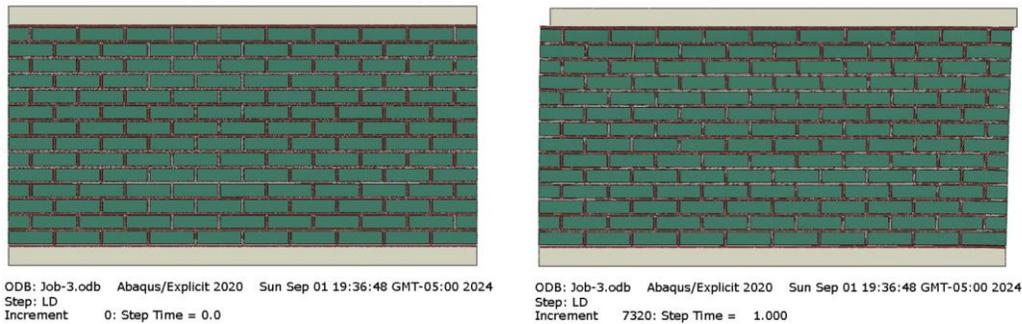
**Figura 9**  
Respuesta estructural del modelo al aplicar la carga lateral

La respuesta estructural del modelo al aplicar el desplazamiento lateral se muestra en la Figura 9, donde se observa cómo la mampostería pasa de un estado inicial, en el cual la pared no presenta deformación, a un estado final en el que la parte superior del muro se encuentra desplazada, con una deriva de 120 mm.

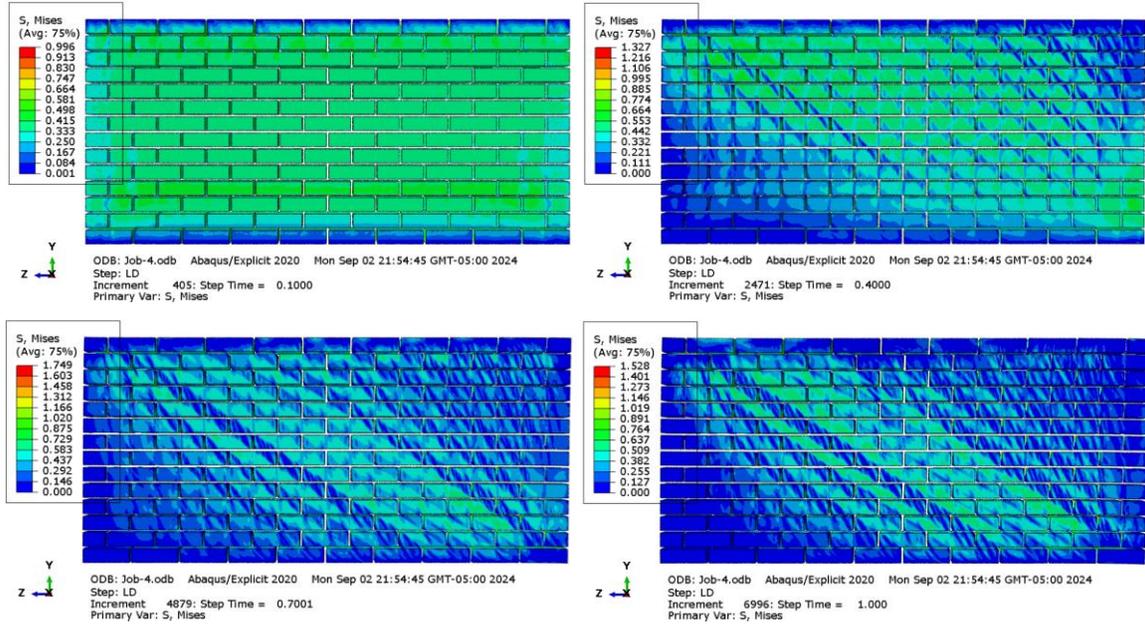
**Figura 10**  
Evolución de los esfuerzos de Von Mises

A continuación, se presentan los resultados obtenidos al aplicar el desplazamiento lateral en los tiempos de simulación de 1.1, 1.4, 1.7 y 2 segundos, con el objetivo de describir la evolución de los esfuerzos a lo largo del tiempo.

Los esfuerzos de Von Mises, que representan las tensiones de falla del material, se distribuyeron inicialmente sobre la parte central de la mampostería, con valores alrededor de 0.58 MPa. La Figura 10 revela que, a medida que transcurre el tiempo, las tensiones se agrupan en forma de puntales diagonales que atraviesan el muro. Esta concentración de tensiones provoca un aumento progresivo en los esfuerzos, generando zonas donde el material es propenso a fallar. La tensión máxima que experimentó el muro al final de la simulación fue de aproximadamente 1.02 MPa.

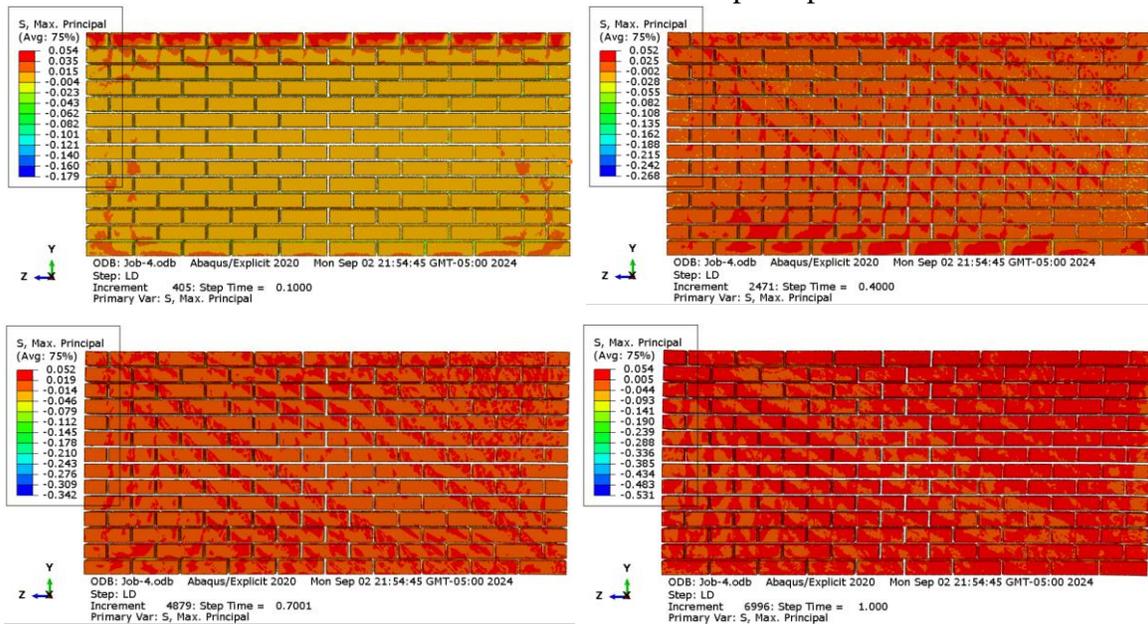
**Figura 11**  
Evolución de la tensión máxima principal

En la Figura 11 se muestra la evolución de los esfuerzos máximos principales, correspondientes a los esfuerzos de compresión. Como se puede apreciar, estos esfuerzos se distribuyen de manera casi uniforme en la superficie del muro. Inicialmente, las tensiones aparecen sobre la última hilera de adobes, en la parte superior del muro, y con el tiempo se propagan a lo largo de toda la estructura, alcanzando un valor máximo de esfuerzo de compresión de aproximadamente 0.054 MPa.

El desplazamiento lateral aplicado no genera mayores esfuerzos de compresión en la mampostería de adobe. Dado que no se identifican concentraciones significativas de esfuerzos, no se presentará daño por compresión.

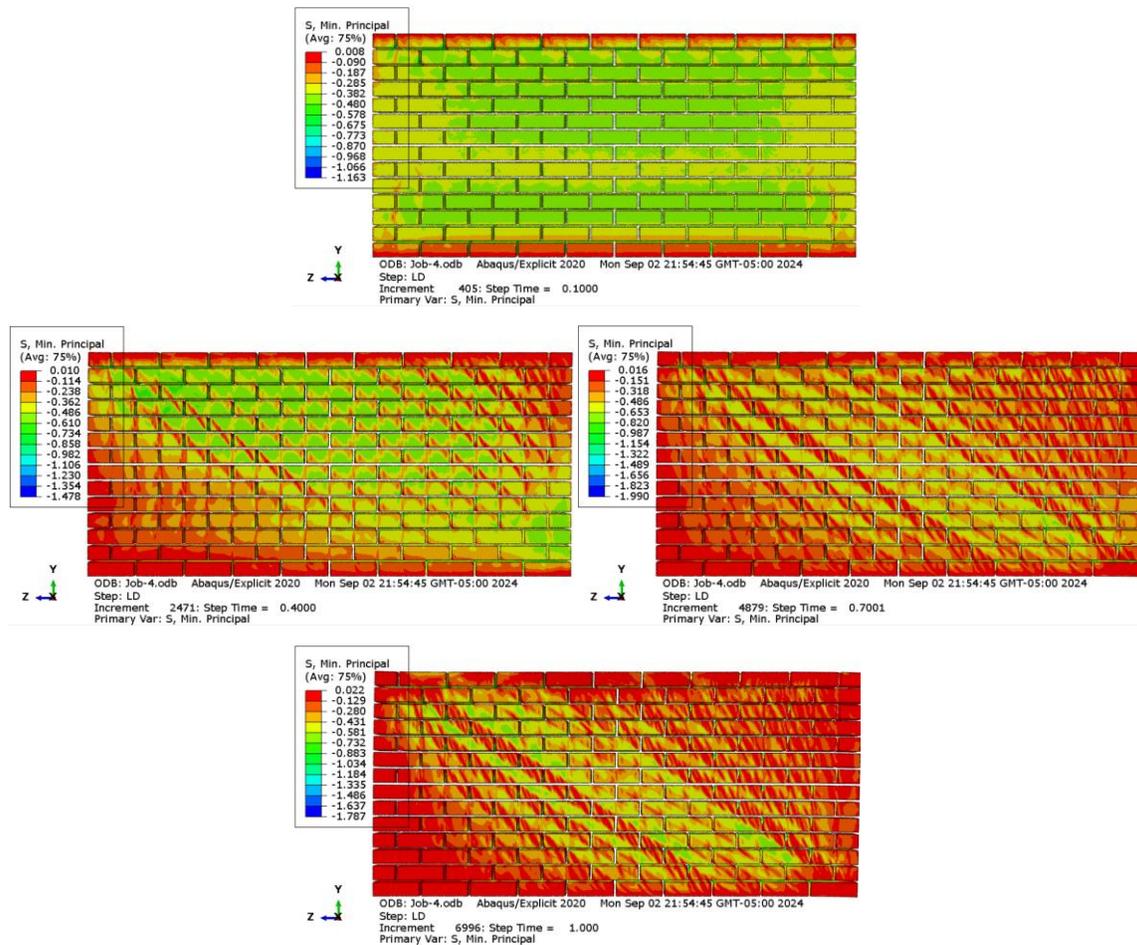
**Figura 12**  
Evolución de la tensión mínima principal

Las tensiones de tracción se presentan en la Figura 12, a través de las tensiones mínimas principales generadas por el software Abaqus. Al inicio de la aplicación del desplazamiento, cuando la estructura se ha deformado 0.95 mm, los esfuerzos se concentran en la parte central de la pared, con valores que se aproximan a 0.7 MPa. A medida que transcurre el tiempo, las tensiones comienzan a concentrarse en forma de diagonales que atraviesan el muro. En la etapa final del estado de desplazamiento lateral, cuando la deriva alcanza los 120 mm, las máximas tensiones de tracción se distribuyen sobre cinco diagonales, alcanzando valores de hasta 1 MPa.

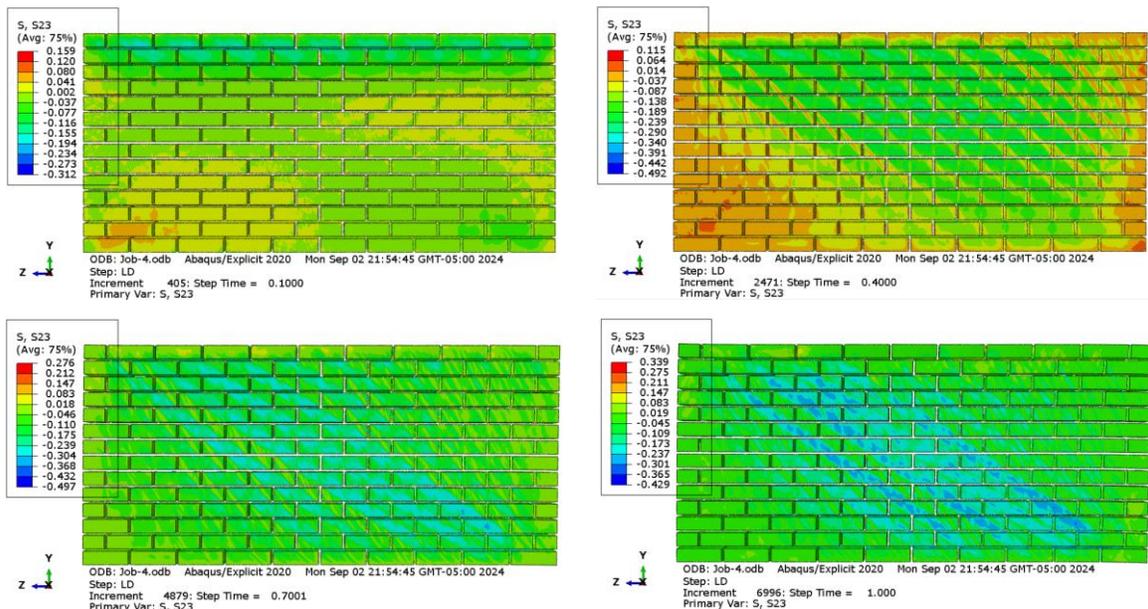
**Figura 13**  
Evolución de las tensiones a corte generadas en el plano Z-Y

Las tensiones de corte presentadas en la Figura 13 muestran una evolución de los esfuerzos similar a la de las tensiones de tracción; sin embargo, se evidencia una mayor concentración

de tensiones sobre las cinco diagonales que se proyectan desde la esquina superior izquierda hacia la esquina inferior derecha del muro. Esto está relacionado con las zonas de agrietamiento del material.

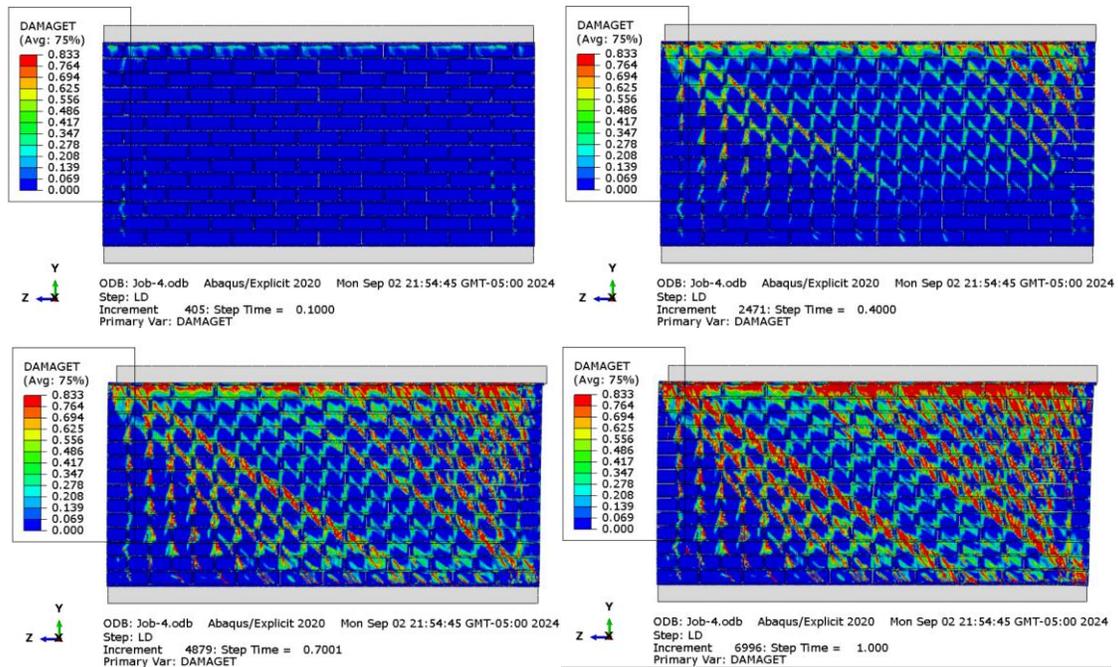
**Figura 14**  
Evolución del daño plástico a tracción

En la Figura 14 se presenta la evolución del daño plástico a tracción en la mampostería de adobe modelada en Abaqus. Después de la aplicación de la carga gravitacional, el muro no presentó daño por tracción. Sin embargo, en el primer instante de aplicación del desplazamiento lateral, el daño se hizo evidente en la última hilada superior de adobes. Con el transcurso del tiempo, el daño comenzó a propagarse de manera diagonal desde la parte superior izquierda del muro hasta la esquina inferior derecha. Las zonas marcadas con colores rojizos indican los puntos donde el material está más dañado, y donde un aumento progresivo

del desplazamiento provocará la rotura del material. Como se puede observar, la parte superior del muro, así como los puntales diagonales, son las zonas críticas, donde el valor de daño del material alcanza hasta 0.83.

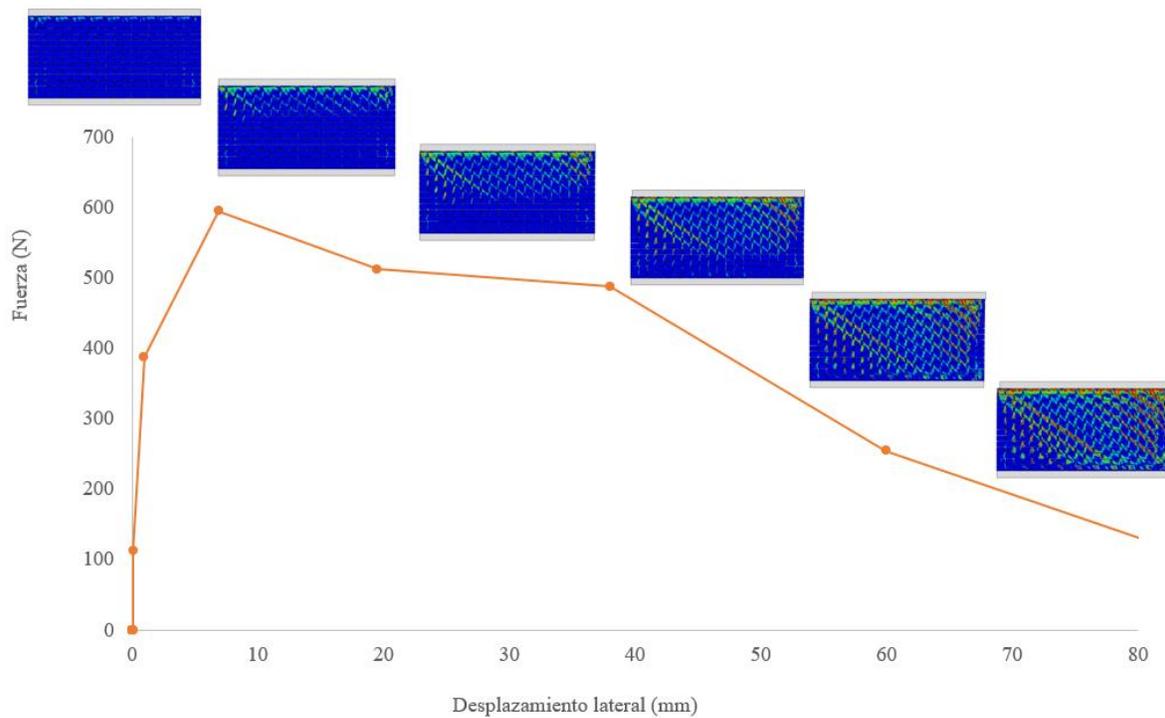
**Figura 15**  
Curva de capacidad de la mampostería de adobe

Se tomaron la fuerza de reacción y el desplazamiento lateral en la dirección Z (U3) desde la parte superior del muro, y se extrajeron del software para generar la curva de capacidad Pushover (Figura 15) de la mampostería de adobe modelada en Abaqus.

La curva de capacidad mostró que la mampostería de adobe tiene muy poca capacidad de resistir fuerzas laterales. En su rango elástico, la mampostería únicamente asimiló una fuerza

de 388.13 N con una deformación de 0.95 mm. Posteriormente, en el rango inelástico, la curva alcanzó una sobrerresistencia, logrando una fuerza máxima de 594.97 N con una deformación de 6.88 mm. A partir de este punto, la curva comenzó a descender, lo que indicó una pérdida de resistencia. Se observó un comportamiento con poca ductilidad, donde la estructura no es capaz de mantener deformaciones plásticas, ya que presenta una disminución considerable en su resistencia, acercándose al colapso.

La curva de comportamiento estructural demostró que la mampostería de adobe tiene muy poca capacidad para deformarse elásticamente, alcanzando solo hasta aproximadamente 1 mm de deformación. A partir de este límite, la estructura es afectada por deformaciones plásticas que comprometen su integridad.

En la Figura 15 también se observa el daño por tracción que presenta la mampostería de adobe en función de la fuerza y el desplazamiento lateral en un tiempo determinado de simulación. Se aprecia que, durante el rango de comportamiento elástico de la curva, el muro no presenta daño. El daño comienza en el rango plástico y evoluciona en forma de diagonales. A medida que el desplazamiento aumenta, la fuerza resistente disminuye y el daño se incrementa.

Los resultados destacan la fragilidad de las mamposterías de adobe frente a cargas y desplazamientos laterales, como los inducidos por movimientos de masa o sismos. El modelo computacional en Abaqus mostró una resistencia de solo 388.13 N con una deformación de 0.95 mm en el rango de comportamiento elástico de la estructura. Esto implica que, después de alcanzar esa fuerza y desplazamiento lateral, el muro comenzará a sufrir daño.
