Probabilistic evaluation of the seismic vulnerability of the buildings of the Los Ángeles campus of the State University of the South of Manabí

Evaluación probabilística de la vulnerabilidad sísmica de las edificaciones del campus los ángeles de la Universidad Estatal del sur de Manabí

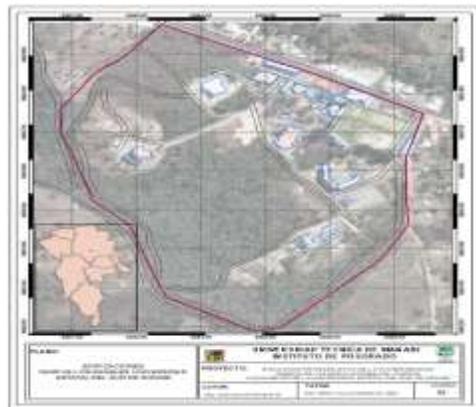
Figura 2
 Edificaciones Campus Los Ángeles -UNESUM

Acorde al análisis del índice de vulnerabilidad de un total de 25 edificaciones del campus los Ángeles de la Universidad Estatal del Sur de Manabí, se evaluaron 7 edificaciones de una muestra estratigráfica que representa un 28.00%, teniendo los siguientes índices de vulnerabilidad.

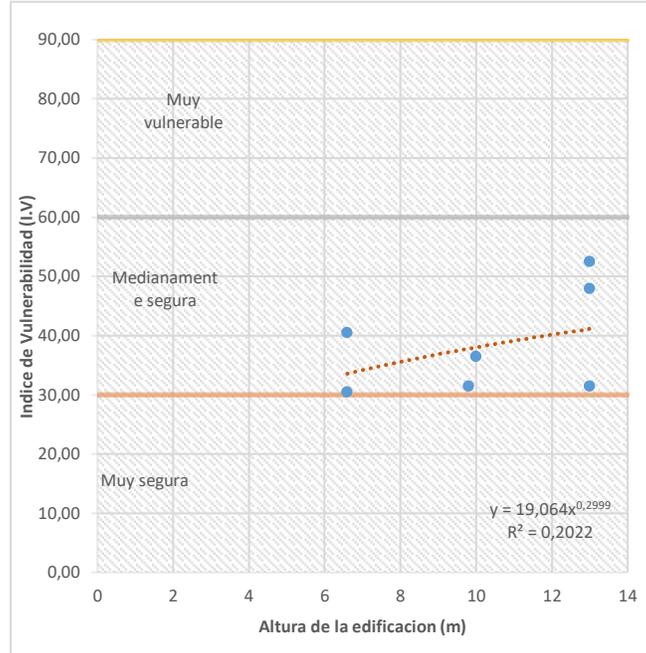
Figura 4
Relación índice de vulnerabilidad y la altura de la edificación

Se denota que las edificaciones análisis presentan una vulnerabilidad medianamente segura, teniendo que para la edificación de Forestal Bloque A es mayormente afectado con un I.V de 52.50, seguido del bloque de Economía con un I.V de 48.00.

Las edificaciones, con altura promedio de 13.00 m, se identificó un índice de vulnerabilidad entre 48.00 y 52.50 esto implica un nivel medianamente seguro, sin embargo, podrán sufrir daños moderados a severos en los casos de una acción sísmica rara a muy raros.

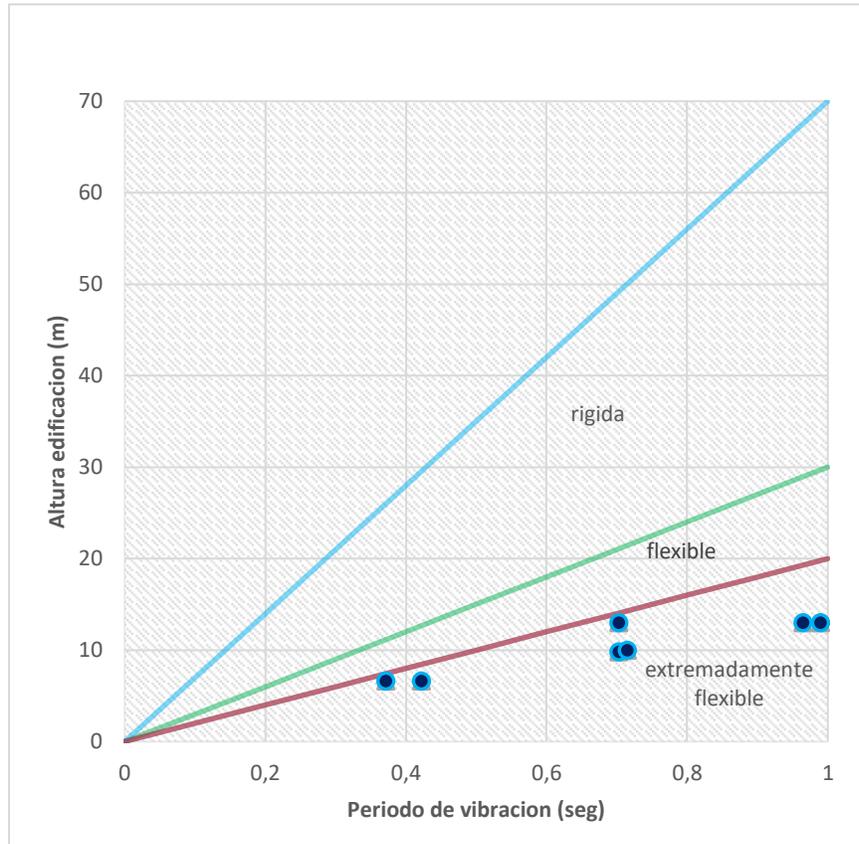
Figura 5
Relación H/T

Se puede observar que la relación H/T varía entre 13.13 y 17.74 en los diferentes conjuntos de datos lo que explica que son estructuras extremadamente flexibles esto fue evidenciado en el evento sísmico acontecido el 16 de abril del 2016 donde estas estructuras fueron afectadas. También se observa que en el 71% de las estructuras sobrepasa el periodo límite establecido en la NEC-15.

Los bloques de forestal y economía presenta una relación H7T de 3.47 m/s a 13.13 m/s, respectivamente estos menores a 20 m7s lo que indica que son estructuras extremadamente flexibles.

Acorde a la relación entre la altura y el periodo fundamental (H/T) para las edificaciones se deduce que son estructuras extremadamente flexibles con una relación entre 13.99 m/s y 17.74 m/s teniendo las edificaciones de economía y forestal con relación de 13.47 m/s y 13.13 m/s menores a 20 m/s.

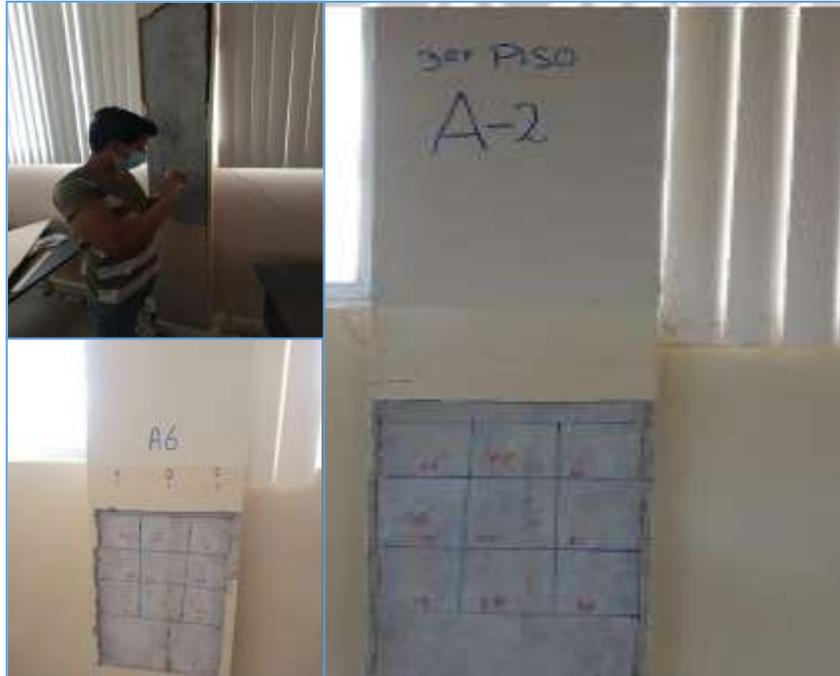
Figura 6
Esclerometría en columnas y vigas

Mediante la realización de ensayos no destructivos en los elementos estructurales de las dos edificaciones se obtuvieron la resistencia a la compresión del hormigón y el armado de las secciones de dichos elementos, con el objetivo de realizar un análisis no lineal.

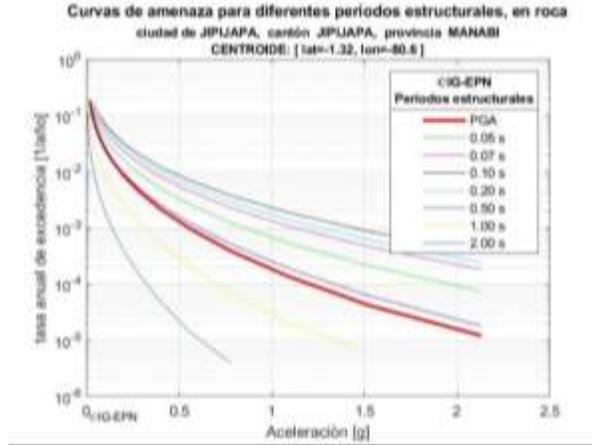
Figura 7

De la curva de peligro sísmico se toma los valores que corresponden a $S_a(T=0.01s)$ y $S_a(PGA)$ para calcular la relación espectral, η y se calculan mediante interpolación los factores de F_a , F_d y F_s para cada nivel de amenaza.

Curva de amenaza sísmica de Jipijapa

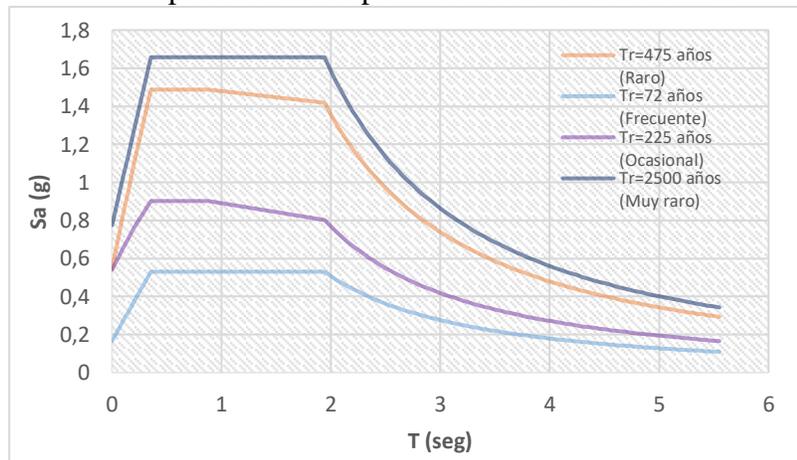
Figura 8

A continuación, se representa los espectros elásticos correspondientes a cada nivel de amenaza.

Espectro elástico por nivel de amenaza sísmica

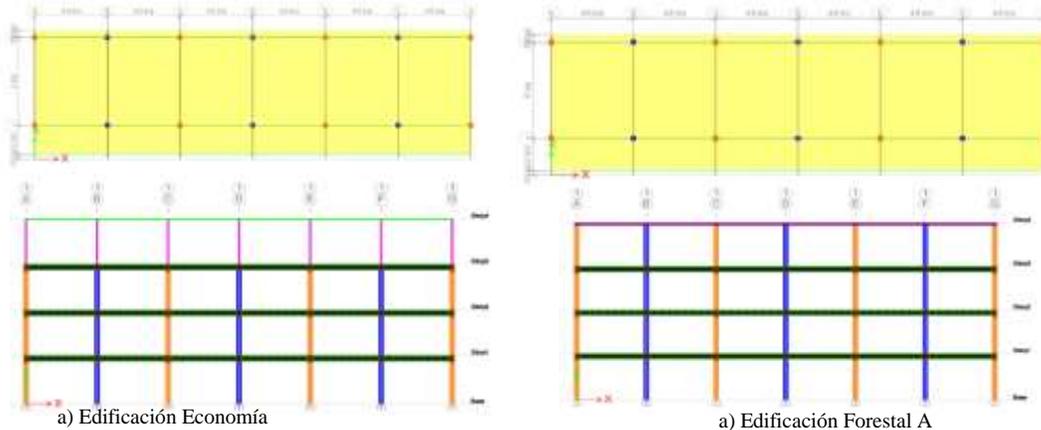
Figura 9
Configuración en planta y elevación

La edificación de la Facultad de Economía cuenta con 4 niveles es una estructura de ocupación especial de uso educativo, no presenta irregularidades en planta ni en elevación,

columna de hormigón armado de 30 cm x 40 cm hasta el tercer y el último nivel columnas metálicas de 10 cm x 10 cm 0.30 cm.

La edificación de la carrera de Forestal Bloque A cuenta con 4 niveles es una estructura de ocupación especial de uso educativo, no presenta irregularidades en planta ni en elevación, columna de hormigón armado de 30 cm x 40 cm hasta el último nivel.

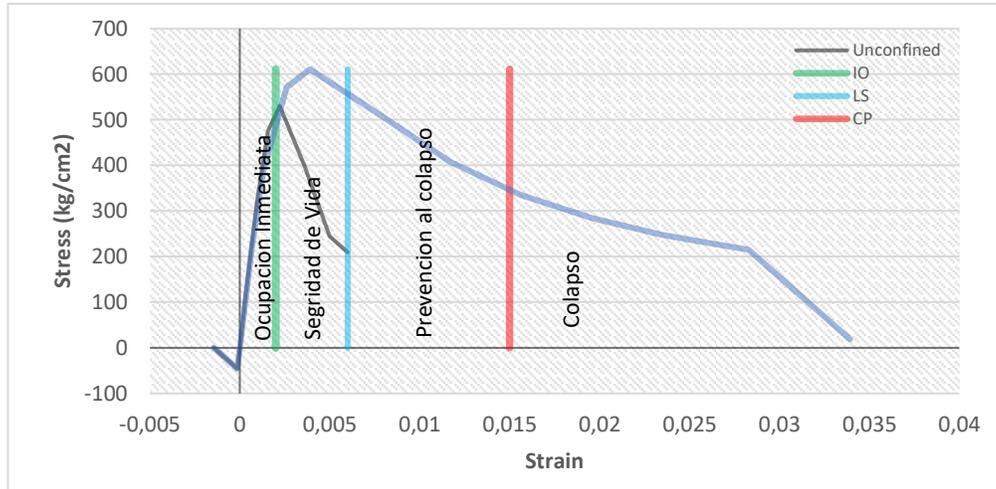
Figura 10
Diagrama curvatura del hormigón de columna 30 cm x 40 cm - Economía

Se empleó el modelo constitutivo del hormigón de Mander confinado, y el modelo de Park para el acero, y el modelo de Takeda para la histéresis, con las respectivas propiedades mecánicas del concreto descritas en la sección anterior además del reforzamiento longitudinal y de confinamiento. Con el modelo del hormigón y el acero se obtiene el diagrama momento-curvatura necesario para el análisis no lineal.

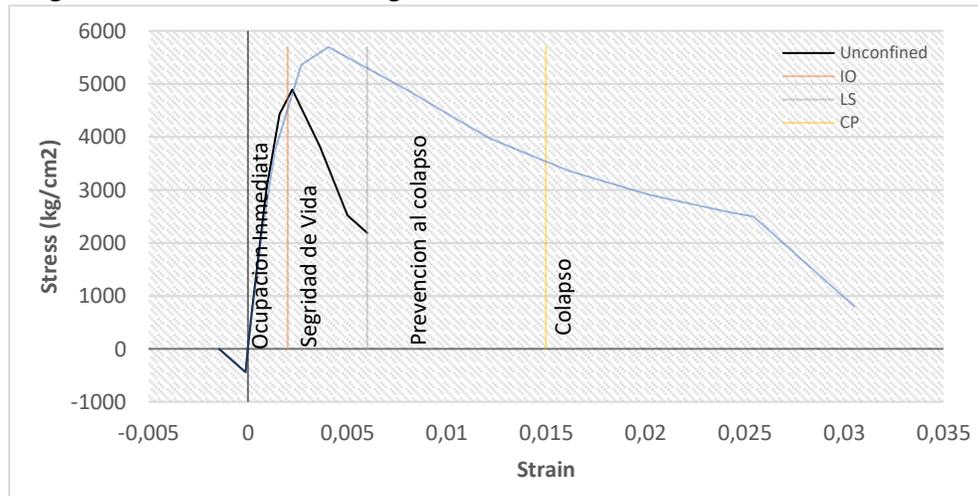
Figura 11

Diagrama curvatura del hormigón de columna 30 cm x 40 cm - Forestal

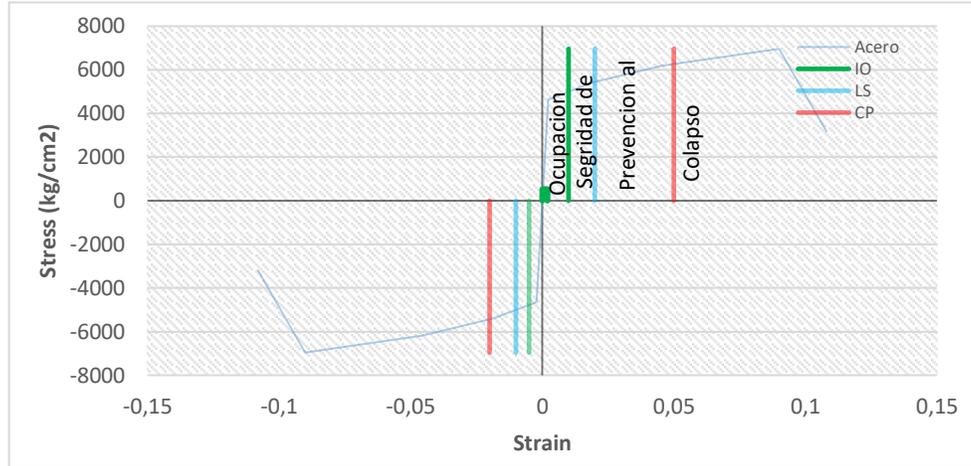
Figura 12

Diagrama curvatura del acero

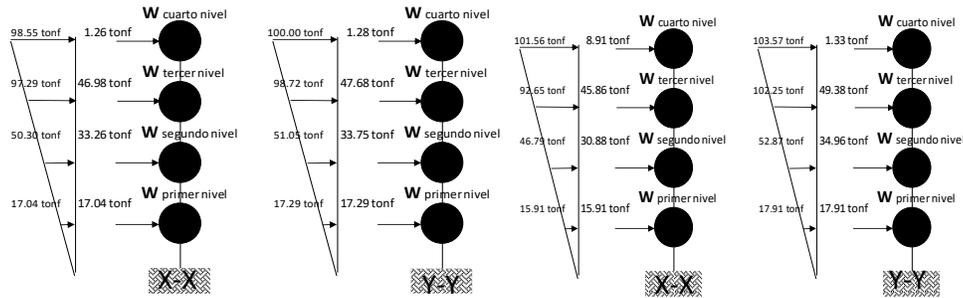
Figura 13
 Distribución de Fuerza PushOver-Edificio Economía y Forestal

Según lo descrito, tanto al bloque de Economía como al de Forestal les corresponden una forma de fuerza triangular, a continuación, se muestra la participación modal de cada edificación.

Dado que las edificaciones en el primer modo participan más del 75 % de la masa se procede a realizar la distribución de carga triangular tal como se describe en la siguiente imagen.

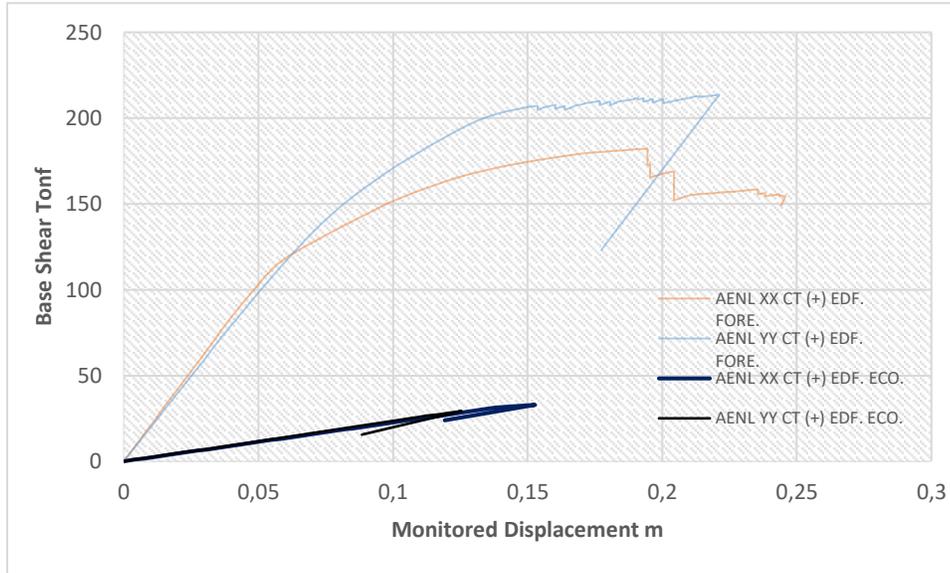
Figura 14
 Curva de Capacidad

Al realizar el análisis Pushover se obtiene la información de la curva de capacidad que relaciona el cortante total en la base y el desplazamiento en el techo de la estructura. El espectro de capacidad se obtiene mediante la metodología que plantea el ATC-40, capítulo 8.

En el gráfico 15 se observa que la edificación de Economía presenta un cortante de fluencia relativo $V_y/P=0.28$, mayor al del Bloque de Forestal ($V_y/P=0.27g$) debido a la cantidad de pórticos resistentes y sus vanos, sin embargo, al analizar la ductilidad de los modelos presenta variaciones. Los valores de ductilidad alcanzan valores mínimos de $\mu=2.09$, confirmando el limitado comportamiento dúctil de las edificaciones. La falta de ductilidad se debe a la discontinuidad vertical de columnas en la Edificación de Economía puesto que produce que los elementos sean frágiles debido a la menor rigidez del nudo, que se deforma con mayor magnitud, degradando significativamente la inercia de la sección y produciendo la consecuente falla, perdiendo capacidad al no tener transmisión directa de esfuerzos por la falta de continuidad.

La edificación de Economía presenta un cortante de fluencia relativo $V_y/P=0.28$, mayor al del Bloque de Forestal ($V_y/P=0.27g$).

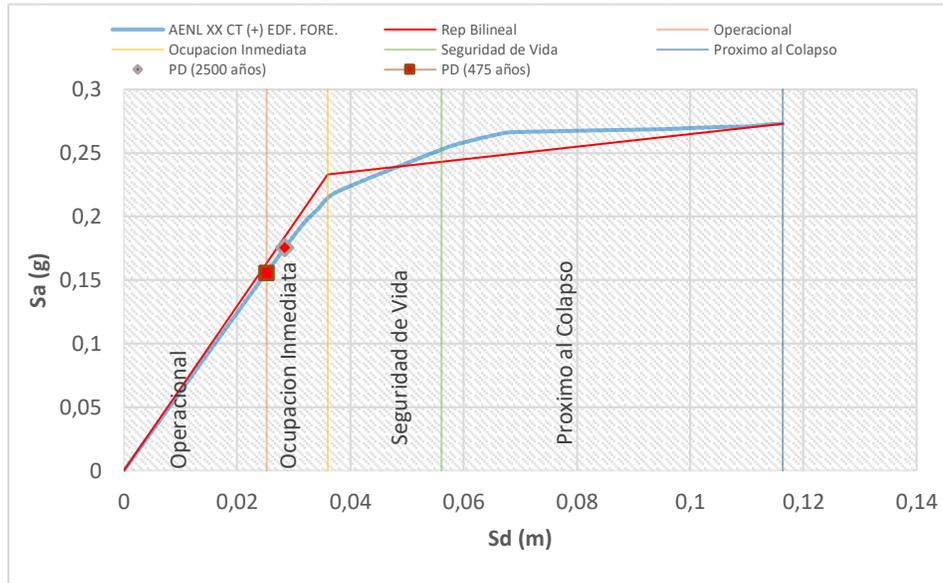
Figura 16

De acuerdo con los analizado se tiene que para la edificación de Forestal del Bloque A en el sentido X-X, acorde a los límites de desempeño establecidos ya que presenta un comportamiento de ocupación inmediata para sismo raro ($Tr=475$ años) con un

desplazamiento de 2.52 cm y una aceleración de 0.16 g, incursionando en el rango elástico, mientras que para sismo muy raro ($T_r=2500$ años) se tiene un desplazamiento de 2.85 cm con una aceleración de 0.18 g incursionando ligeramente en el rango inelástico.

Espectro de capacidad y puntos de desempeño (P.D) Edificio Economía X-X

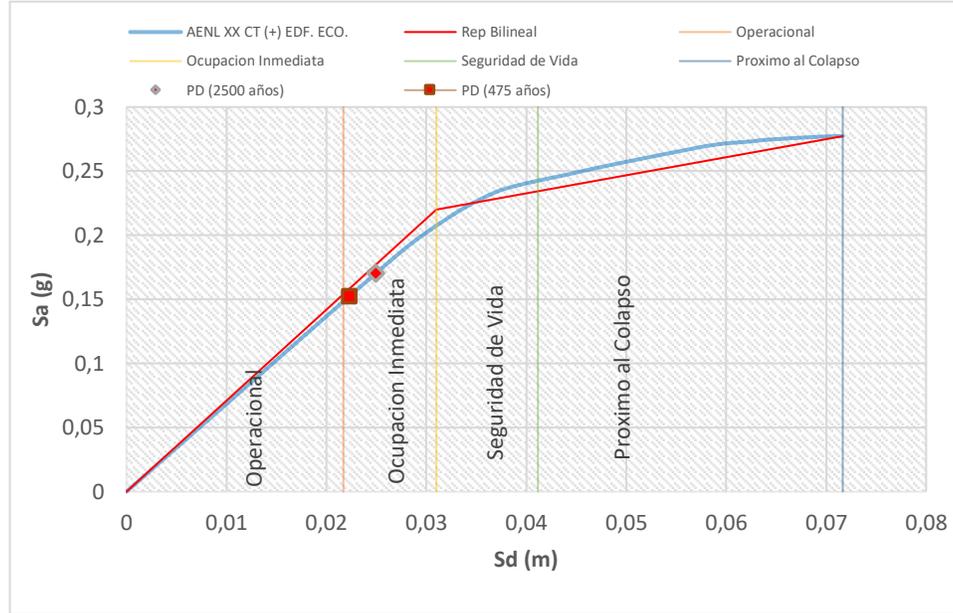
Figura 16

Para la edificación de Forestal del Bloque A en el sentido X-X, presenta un comportamiento de ocupación inmediata para sismo raro ($T_r=475$ años) con un desplazamiento de 2.23 cm y una aceleración de 0.15 g, incursionando en el rango elástico, mientras que para sismo muy raro ($T_r=2500$ años) se tiene un desplazamiento de 2.49 cm con una aceleración de 0.17 g incursionando ligeramente en el rango inelástico.

Espectro de capacidad y puntos de desempeño (P.D) Edificio Forestal X-X
