## **Modeling and seismic assessment of left tower of church “Santuario del Espíritu Santo y de Nuestra Señora de Guadalupe”.**

### **Modelización y evaluación sísmica de la torre izquierda de la iglesia “Santuario del Espíritu Santo y de Nuestra Señora de Guadalupe”.**

Citación/como citar este artículo: Huiñisaca, A., Maldonado, J. y Maldonado, C. (2023). Modelización y evaluación sísmica de la torre izquierda de la iglesia “Santuario del Espíritu Santo y de Nuestra Señora de Guadalupe”. MQRInvestigar, 7(1), 2187-2209. <https://doi.org/10.56048/MQR20225.7.1.2023.2187-2209>

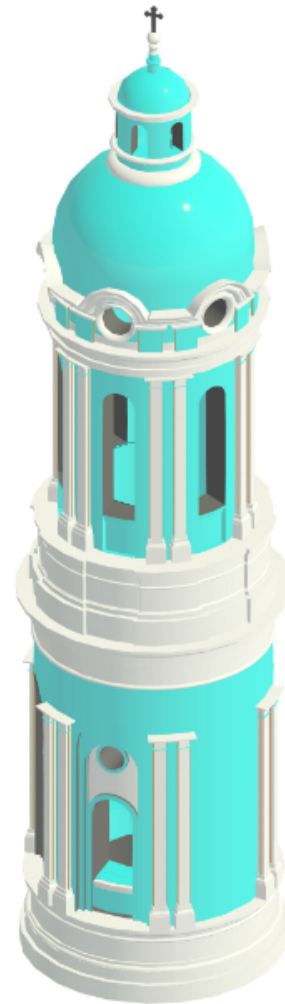
**Figura 2:** Vista 3D Torre

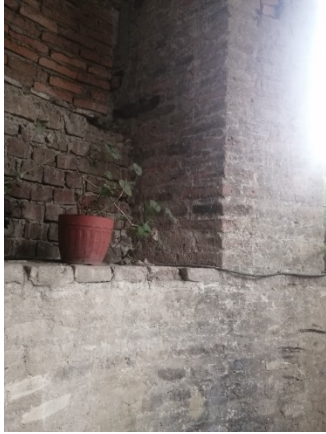
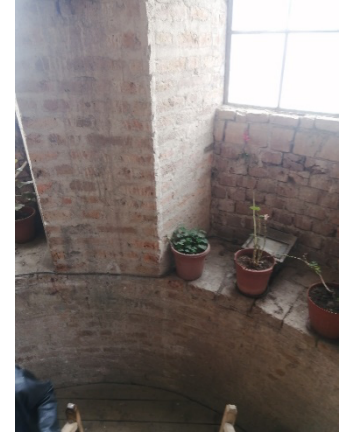
Mampostería nivel inferior de la torre, muros y columnas de mampostería

En la inspección visual y registro fotográfico se verifica que la construcción de la torre en su totalidad es producto de mampostería con un mortero de cal y arena. Geométricamente está formada por 6 columnas iguales; distribuidas en círculo con un ángulo de 60 grados, divididas por ventanales, en el centro de la torre se confina un muro que funciona como viga de amarre para luego continuar con la prolongación de las columnas en menor dimensión de espesor para luego finalmente llegar a un muro superior de confinamiento que une las columnas con la cúpula. Los muros de confinamiento en su base son de espesores 1.2 metros que van disminuyendo la sección a medida que alcanza los niveles superiores, teniendo muros en la parte final que soportan la cúpula de 0.80 cm de espesor. Como se puede observar en las fotos las disposiciones de la mampostería de ladrillos varían en la cúpula, así, tenemos ladrillos verticales formando una especie de viga de confinamiento en la parte superior.

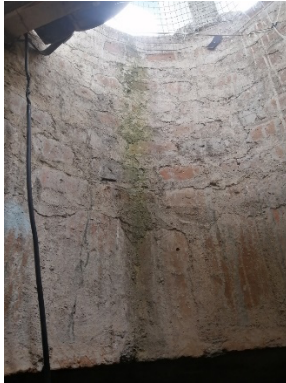
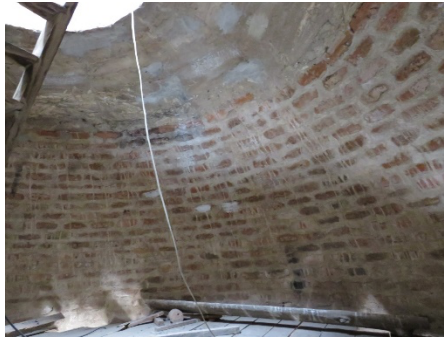
La cúpula de la torre se encuentra adosada al cuerpo de la estructura de la edificación, su geometría es de un semicírculo conformado por mampostería de ladrillo recubierto en la parte exterior por azulejos.

Cúpula principal

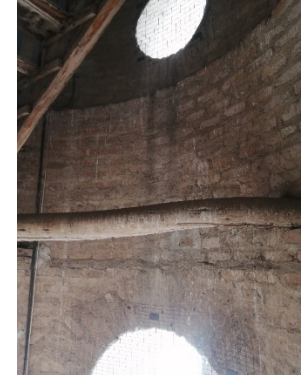
Muros cúpula

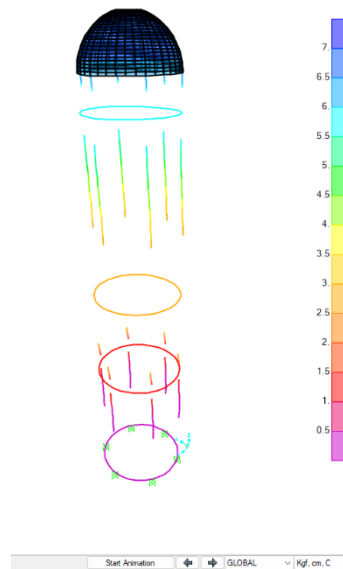
**Figura 13:** Desplazamientos – resultados SAP2000

El desplazamiento máximo es de 7cm sentido X y la misma magnitud en sentido Y. Esto se debe a que la estructura es simétrica en estas dos direcciones. Los 7cm de desplazamiento máximo están en relación con la altura total del edificio que es de 26.03m. Esta relación se le conoce como deriva de piso. La magnitud de esta relación nos da 0.005 que se encuentra dentro del nivel de servicio SEGURIDAD DE VIDA. Este nivel de servicio según su deriva nos da la certeza que la estructura está en buen estado y, se tiene el control de las fallas en mamposterías. La deriva de 0.005 es produce por el espectro de respuesta. Este espectro como se menciona anteriormente está considerado la carga muerta de la estructura más el 25% de la carga viva.
